Ampliamento grande struttura di vendita SME  
di San Donà di Piave (Ve)

## PIANO DI MONITORAGGIO AMBIENTALE 2° REPORT FASE DI POST OPERA

Emissione 24/03/2022

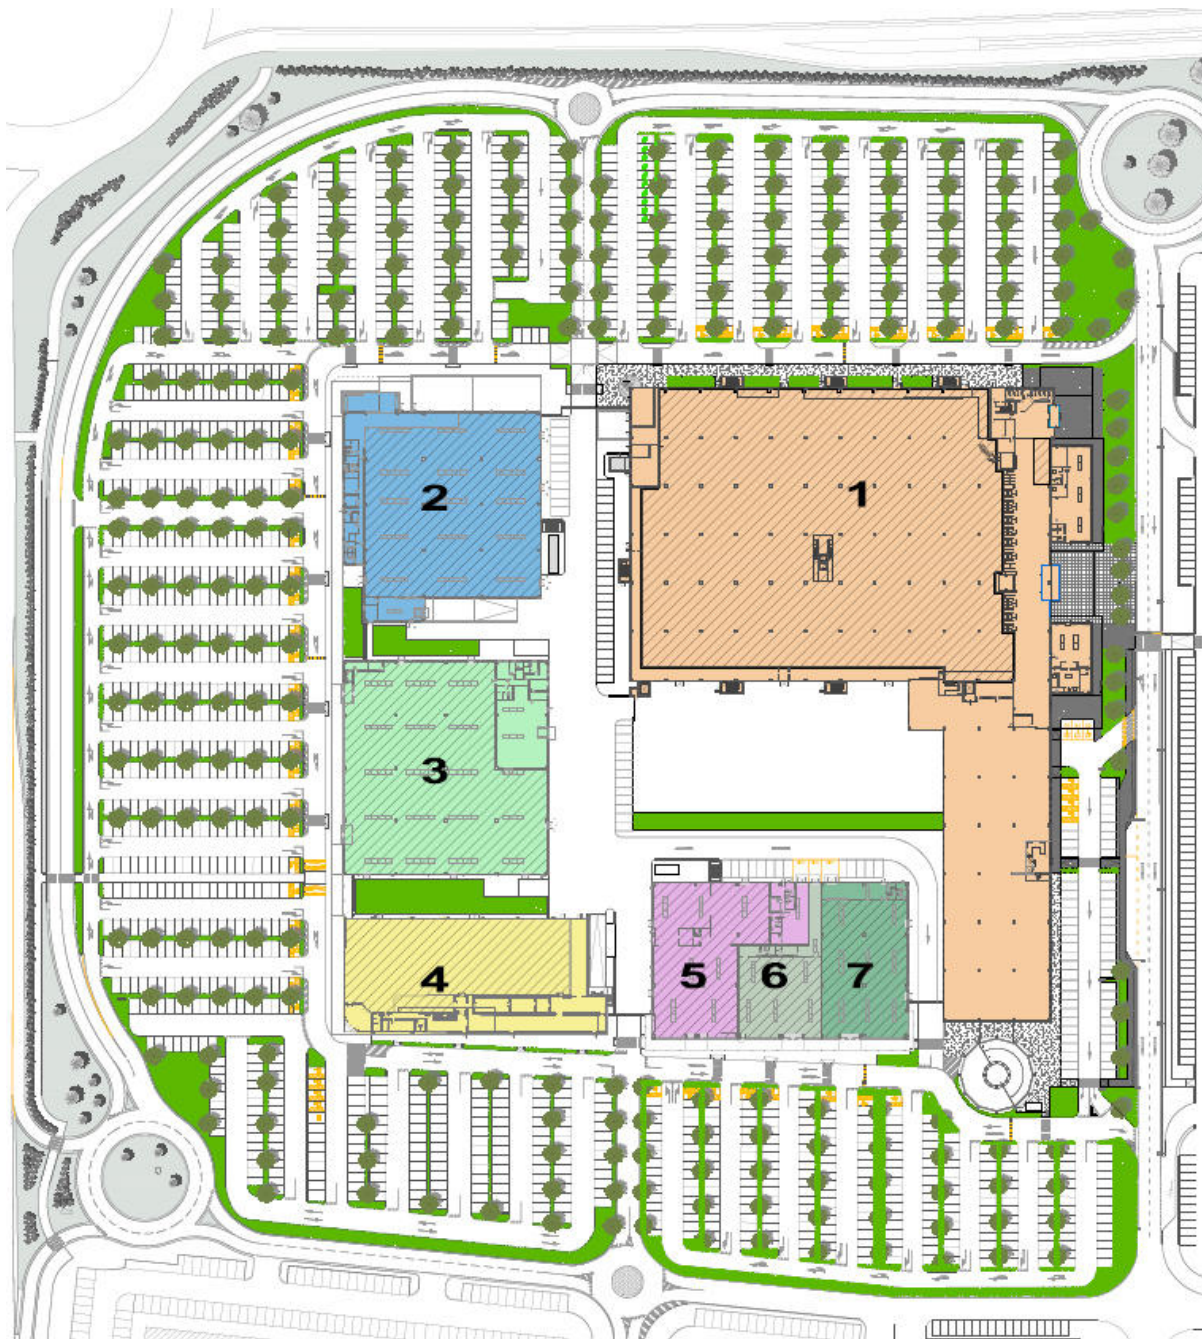
*Schema planimetrico generale del compendio commerciale con la suddivisione delle diverse superfici in riferimento alle rispettive autorizzazioni commerciali.*

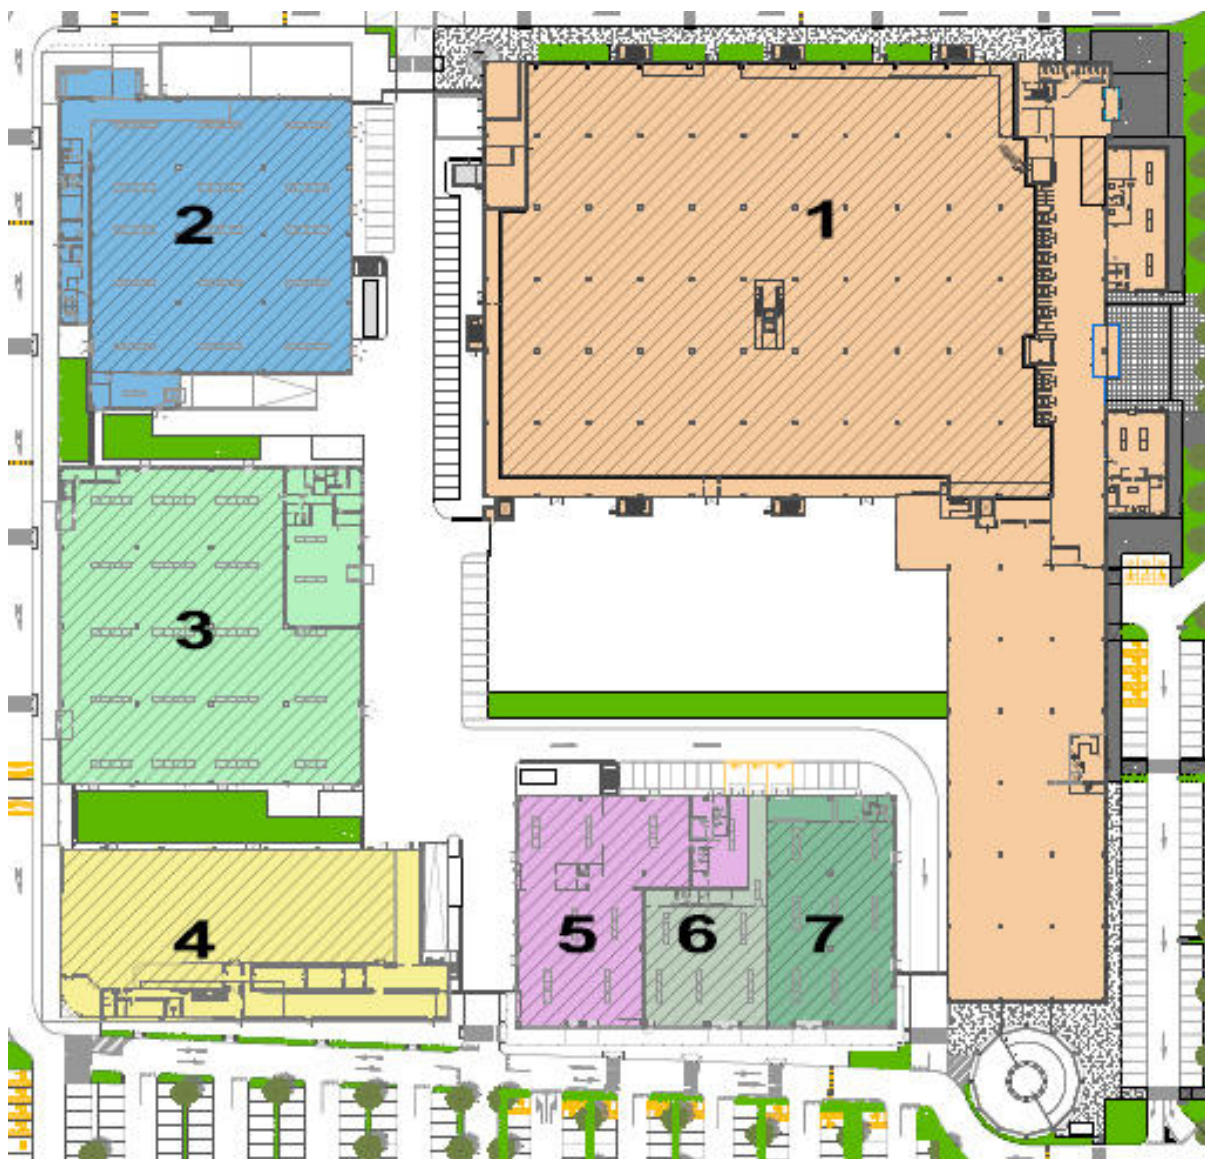
*Schema planimetrico generale con identificazione della collocazione delle varie Superfici di Vendita.*

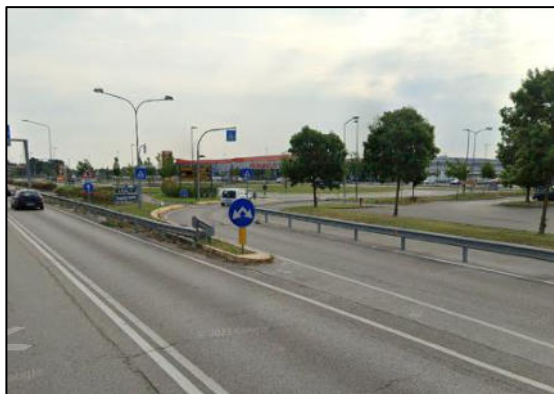
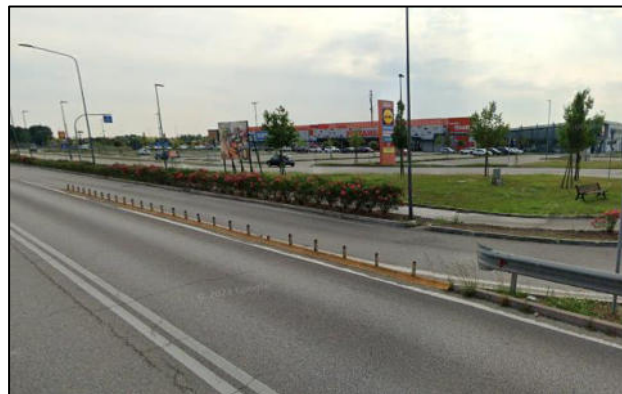
*Corsie di entrata e uscita nella sezione n. 5*

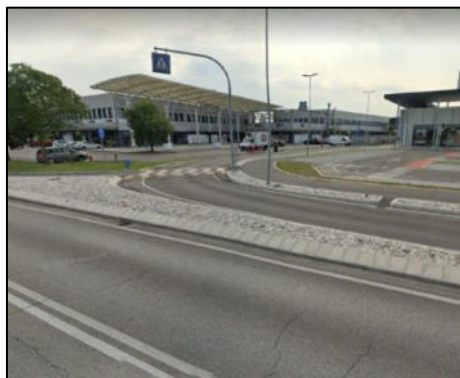
*A sinistra: nuova corsia di entrata su Via Calvecchia*

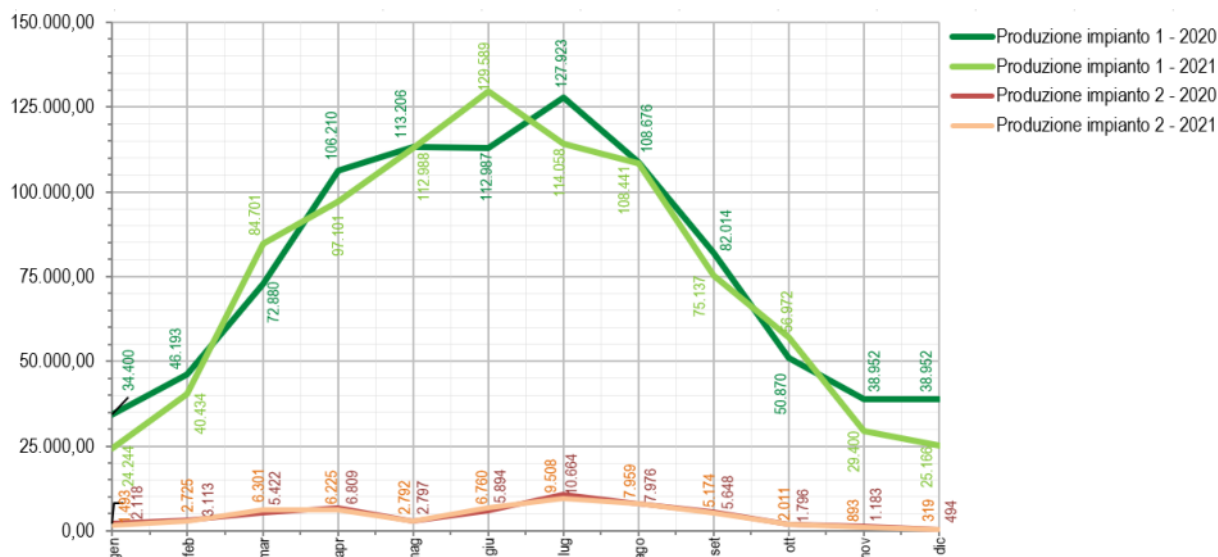
Grafico di confronto dell'andamento mensile della produzione energetica da FER degli anni 2020 e 2021.
